PARCO NAZIONALE DELLE INCISIONI RUPESTRI, LOC. NAQUANE (CAPO DI PONTE, BS)

L'INTERVENTO CONSERVATIVO SULLA ROCCIA 70

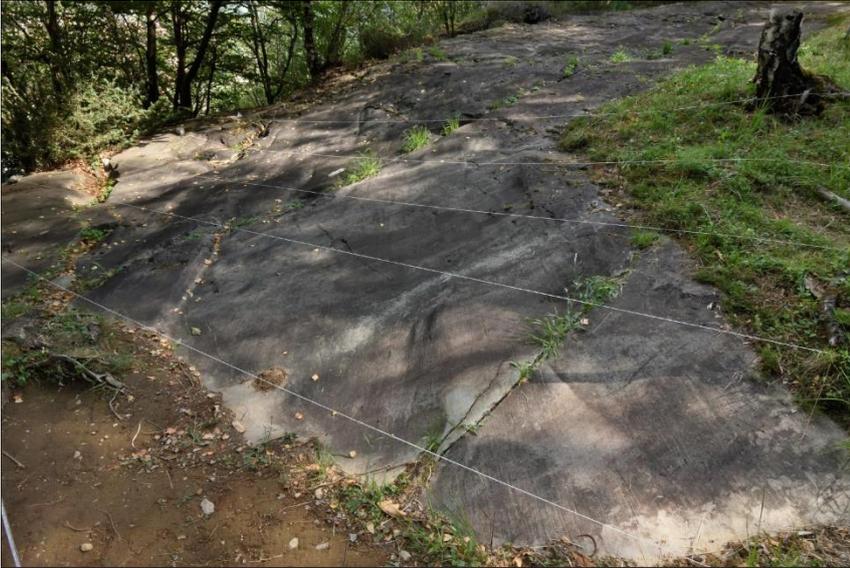
Nel 2017 la roccia si presentava ricoperta da patina biologica scura, costituita principalmente da cianobatteri, e da una scarsa presenza lichenica crostosa; nelle lesioni si erano insediati muschi che, sebbene non molto grandi, risultavano diffusi sulla superficie.

La Roccia 70 prima del restauro.

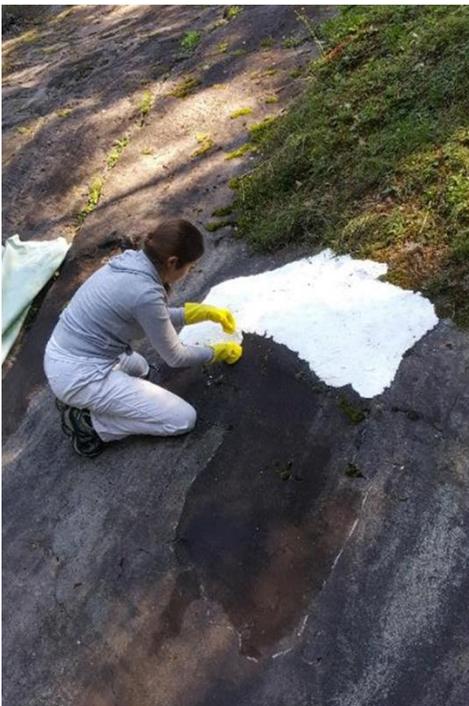
L'applicazione dell'impacco di polpa di cellulosa e biocida.

A questo punto è stato possibile procedere con la devitalizzazione dei bio-deteriogeni presenti sull'intera superficie della roccia, spolverata e ampiamente bagnata con acqua. Successivamente è stato applicato l'impacco di polpa di cellulosa con biocida poi coperto con un telo leggero di PVC, per quattro ore, al fine di impedire l'evaporazione dell'acqua del biocida presente nell'impacco.

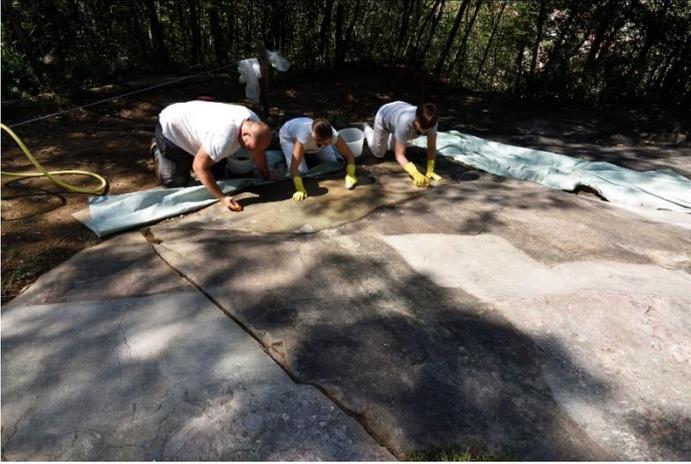
La pulitura con spazzole sintetiche morbide e acqua per rimuovere le patine devitalizzate.

Le aree devitalizzate sono poi state pulite, massaggiando la superficie con spazzolini a setole sintetiche morbide, alternando abbondanti risciacqui d'acqua. I muschi sono stati asportati meccanicamente dalle lesioni attraverso spatoline e bisturi.

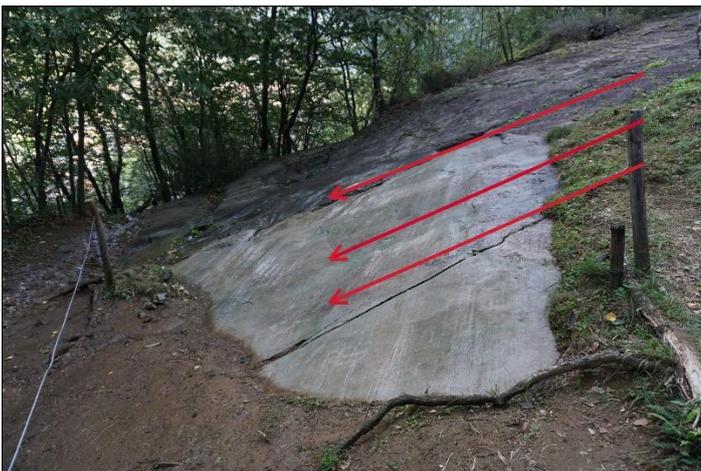
A causa della posizione, a valle della Roccia 71 e della vegetazione circostante, l'acqua piovana percola, trasportando con sé sostanze e microorganismi che si ridistribuiscono sulla superficie andando a ricolonizzare la roccia con rapidità.

Schema della direzione dell'acqua piovana e dei percolamenti.

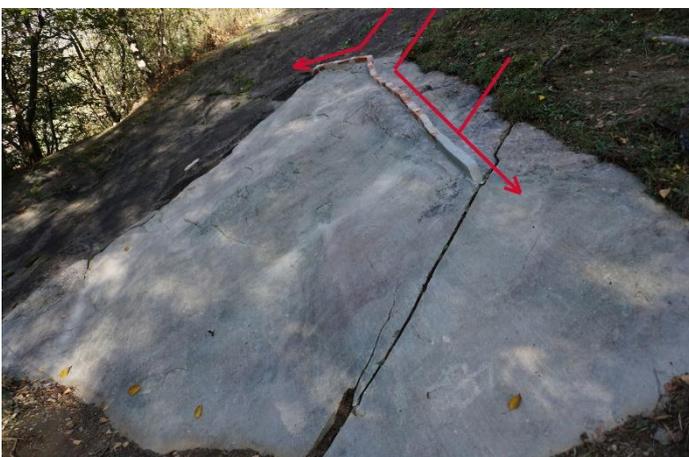
Schema dell'andamento dell'acqua rispetto al muretto in mattoni rivestito con malta di calce magra.

Grazie ai continui confronti del gruppo di lavoro (direzione del parco, Università di Torino e restauratori), si è deciso di sperimentare un sistema per deviare il flusso dell'acqua con materiale idoneo e reversibile mettendo in opera un muretto provvisorio che, seguendo l'andamento della roccia, non creasse né ristagni né effetto diga.

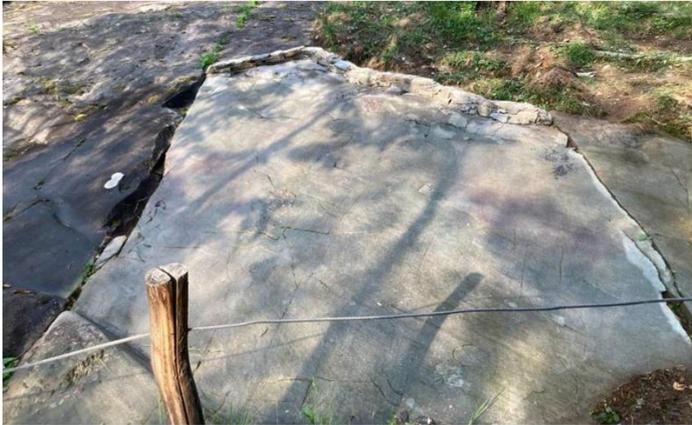
Nuovo muretto, sempre reversibile, costruito con pietra locale a spacco e allettato con malta.

Considerati gli effetti positivi della sperimentazione, ma la fragilità del sistema con muretto in laterizi e rivestimento di malta, è stata prevista la realizzazione di un nuovo muretto, sempre reversibile, costruito con pietra locale a spacco, allettato con malta. In questo modo l'intervento si inserisce in modo armonico nel contesto del parco, richiamando i muri di contenimento storici ivi presenti.

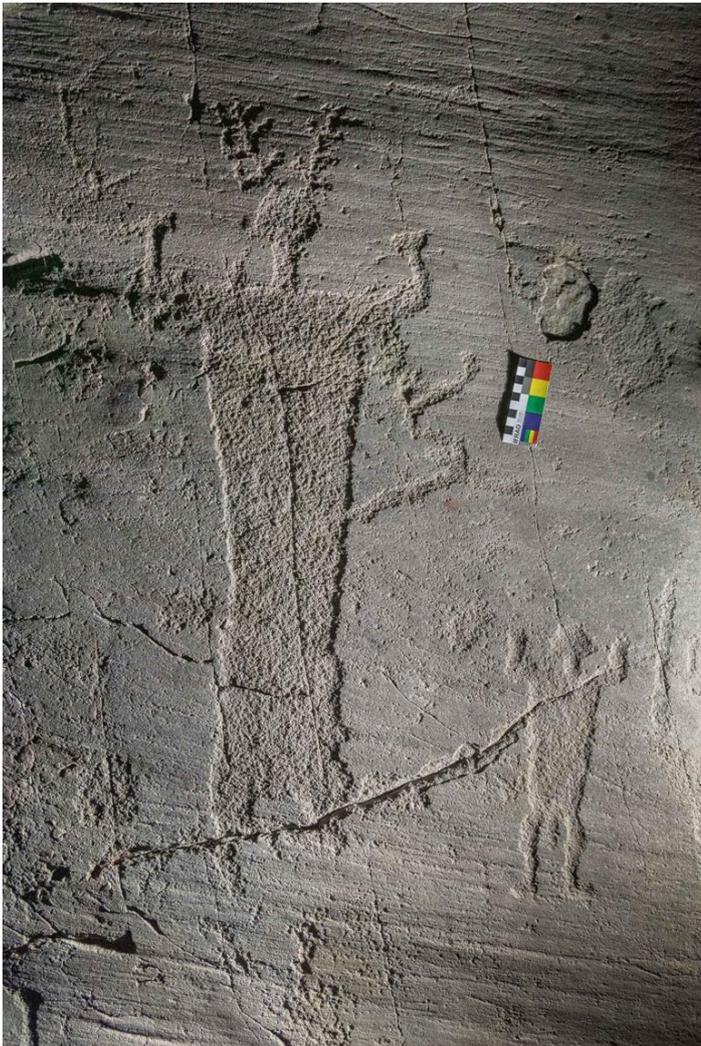
Foto notturna dell'incisione del dio Cernunnos dopo il restauro (foto Alberto Marretta, 2019).
